大型カルバート定期点検結果概要

1. 大型カルバートの変状

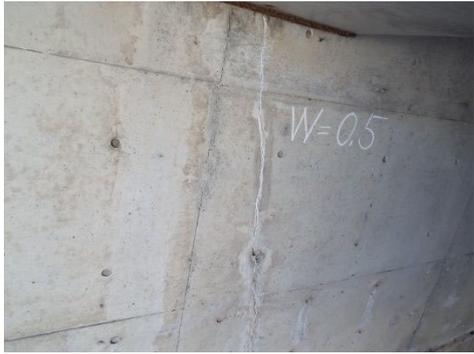
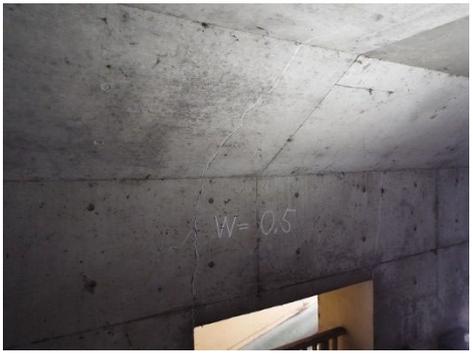
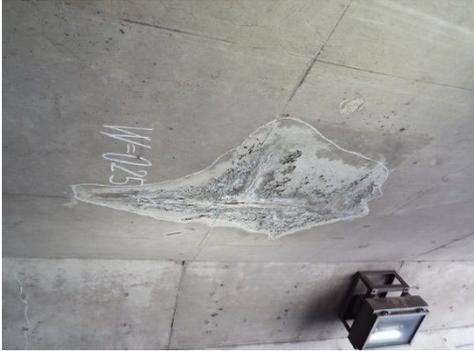
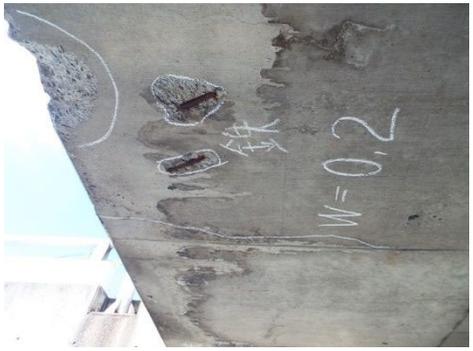
対象部材	側壁、頂版			
損傷状況	側壁、頂版に0.2mm以上のひび割れが見られる。頂版に遊離石灰の析出、剥離・鉄筋露出が見られる。			
代表的な発生状況写真

側壁 ひび割れ	側壁 ひび割れ		
	発生原因の考察	側壁や頂版に乾燥収縮によるひび割れが見られる。		
		頂版にはひび割れからの遊離石灰の析出が見られ、かぶり不足による鉄筋露出も見られる。

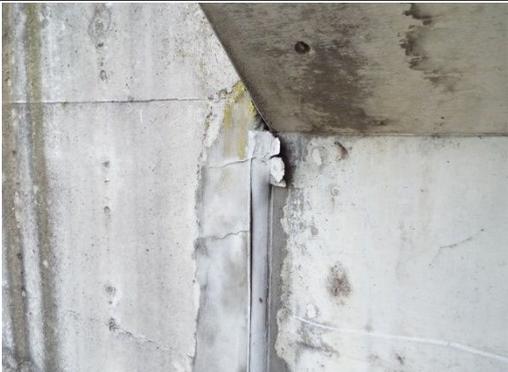
対象部材	目地部	
損傷状況	側壁、頂版の目地部に劣化、漏水が見られる。	
代表的な発生状況写真

<p data-bbox="517 855 718 891">側壁目地 劣化</p>

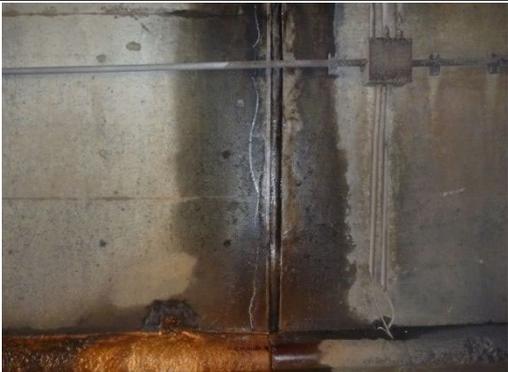
<p data-bbox="1069 855 1350 891">側壁目地 劣化・漏水</p>

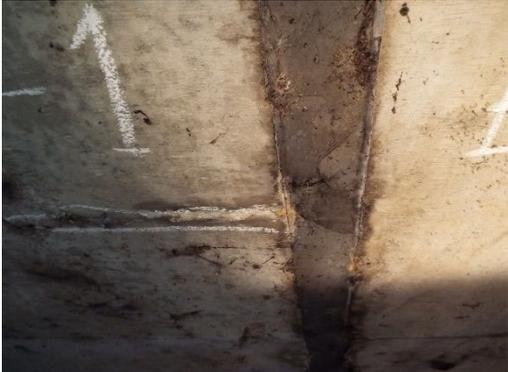
<p data-bbox="517 1281 718 1317">頂版目地 劣化</p>	
	<p data-bbox="268 1375 300 1572">発生原因の考察</p> <p data-bbox="363 1375 1305 1411">側壁、頂版の目地部に経年による劣化が見られ、一部には漏水が見られる。</p>

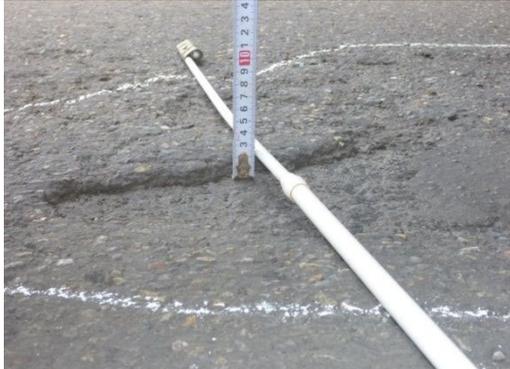
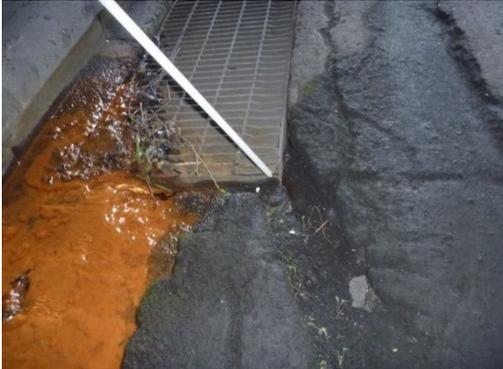
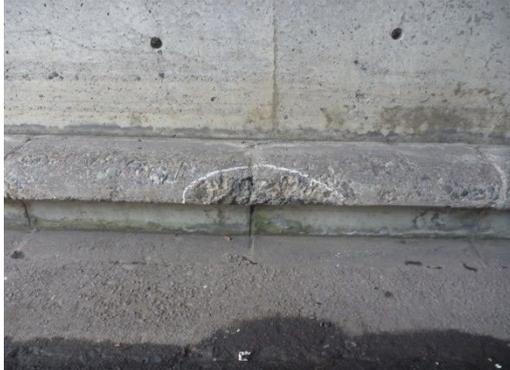
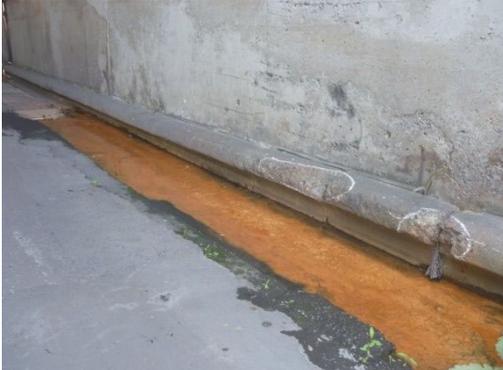
対象部材	舗装、縁石		
損傷状況	舗装に凹凸が見られる。縁石に欠損、剥離が見られる。		
代表的な発生状況写真

舗装 路面の凹凸	舗装 路面の凹凸	
	縁石 欠損、剥離	縁石 欠損、剥離	
発生原因の考察	<p>車道舗装には経年による劣化や車両通行の影響による路面の凹凸が見られる。 縁石には車両衝突および経年劣化による欠損、剥離が見られる。</p>

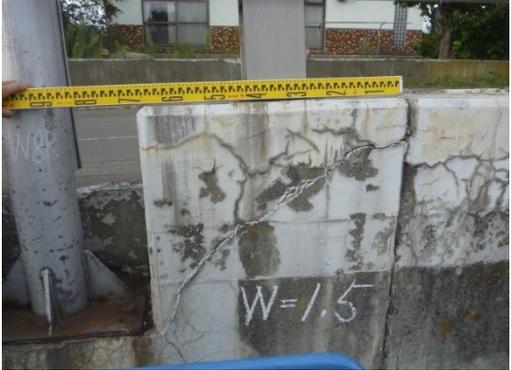
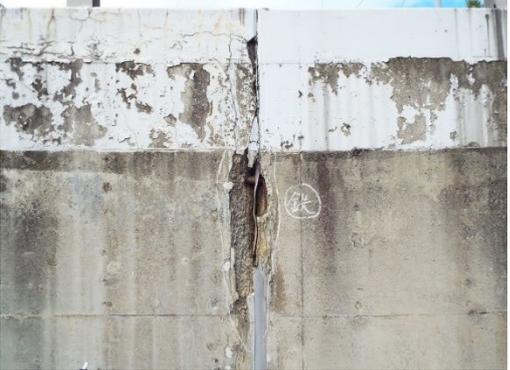
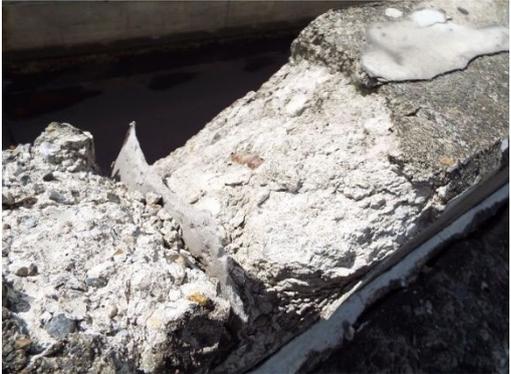
対象部材	側壁			
損傷状況	側壁に0.2mm以上のひび割れが見られる。剥離、鉄筋露出が見られる。			
代表的な発生状況写真

側壁 ひび割れ	側壁 剥離・鉄筋露出

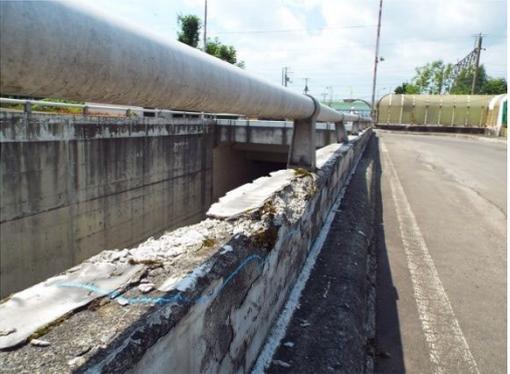
側壁天端 剥離・鉄筋露出	
発生原因の考察	経年の凍結融解の繰り返しにより側壁、側壁天端にひび割れ、剥離・鉄筋露出が見られる。

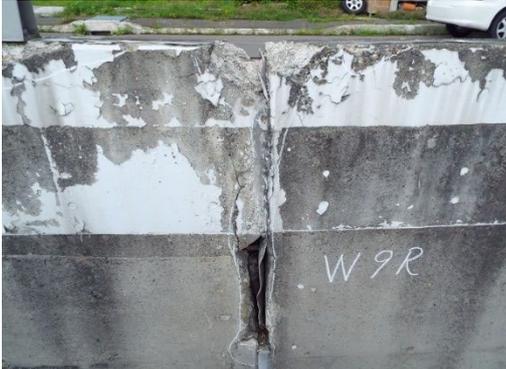
対象部材	目地部	
損傷状況	側壁の目地部にコンクリートの剥離、目地材の劣化が見られる。	
代表的な発生状況写真

<p>側壁目地 劣化</p>

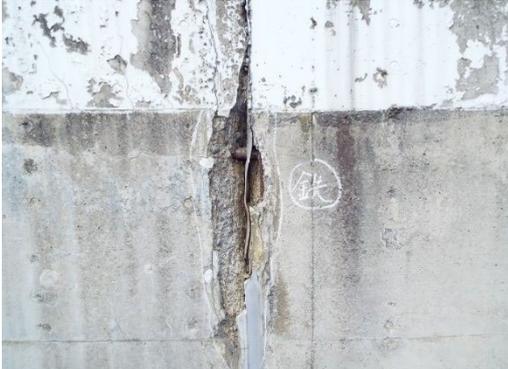
<p>側壁目地 劣化</p>

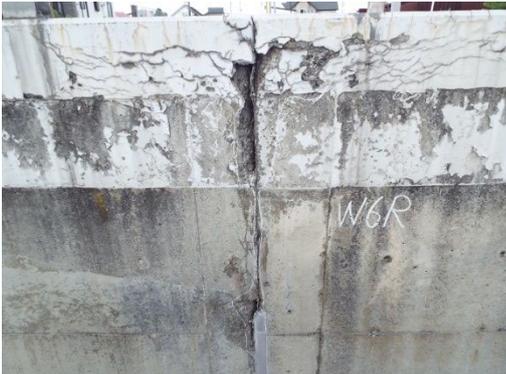
<p>側壁目地 劣化</p>

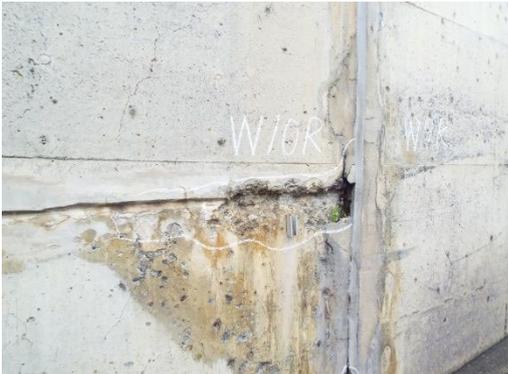
<p>側壁目地部 剥離</p>
	発生原因の考察	<p>経年の凍結融解の繰り返しにより側壁の目地部のコンクリートに剥離が見られ、目地材に劣化が見られる。</p>

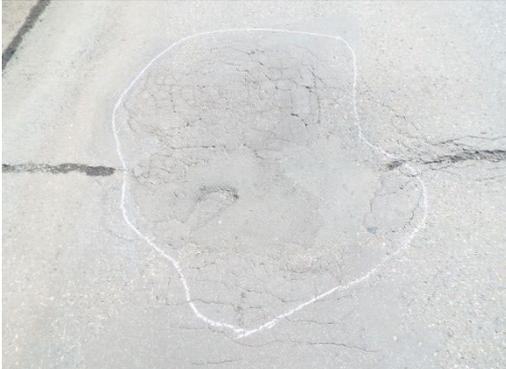
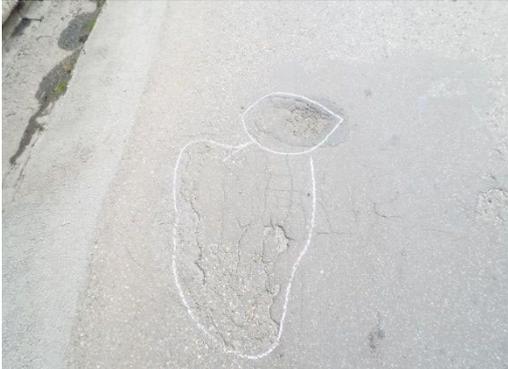
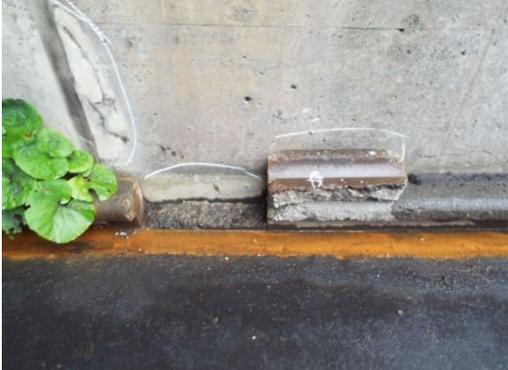
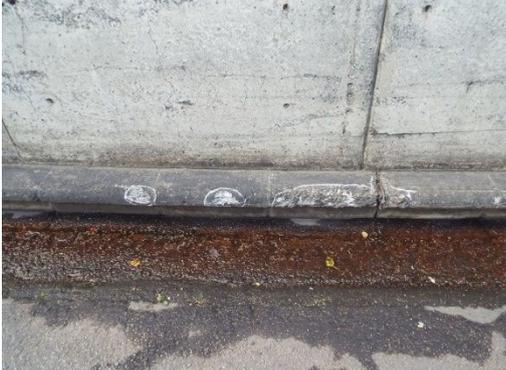
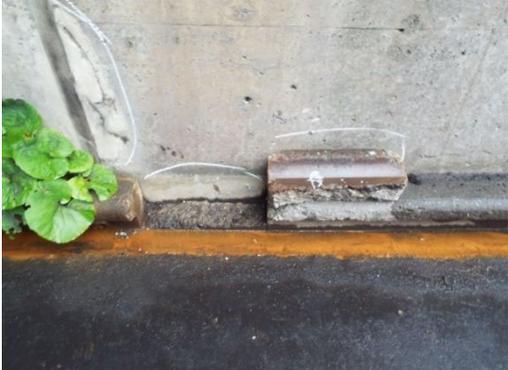
対象部材	舗装、縁石		
損傷状況	舗装に凹凸が見られる。縁石に欠損、剥離が見られる。		
代表的な発生状況写真

<p data-bbox="502 840 726 873">舗装 路面の凹凸</p>	<p data-bbox="1093 840 1316 873">舗装 路面の凹凸</p> <p data-bbox="502 1265 726 1299">縁石 欠損、剥離</p> <p data-bbox="1093 1265 1316 1299">縁石 欠損、剥離</p>	
	<p data-bbox="263 1344 295 1545">発生原因の考察</p> <p data-bbox="359 1355 1332 1444">車道舗装には経年による劣化や車両通行の影響による路面の凹凸が見られる。 縁石には車両衝突および経年劣化による欠損、剥離が見られる。</p>
