# 奈井江町 橋梁長寿命化修繕計画

平成25年3月  
(令和4年8月改訂)

奈 井 江 町

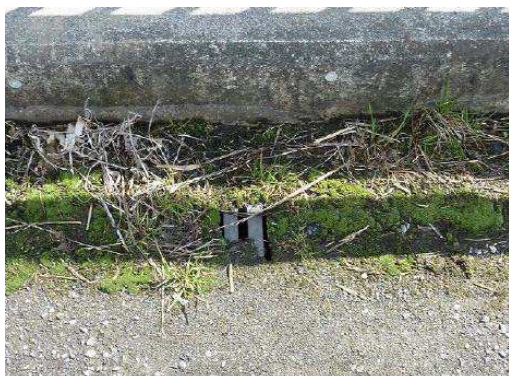
【排水ますの土砂詰まり】

道路パトロール等により措置が必要となった場合は、維持補修を実施する。

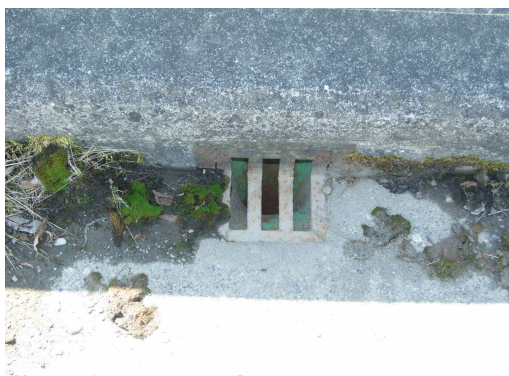
【排水ますの土砂詰まり清掃後】
